施主さま、電気工事店の皆さまへ 集合住宅等の新增設現場での配線確認についてのお願い

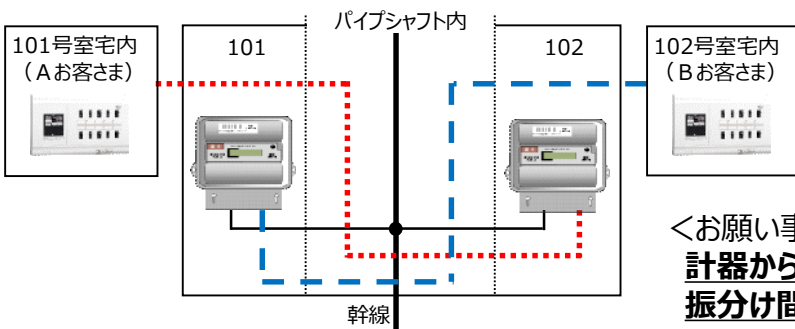
配線行先誤り事例

計器から各部屋への配線の
行先が逆になっている

計器から各部屋への配線を施設した際は、配線の振分け間違いがないか確認をお願いします

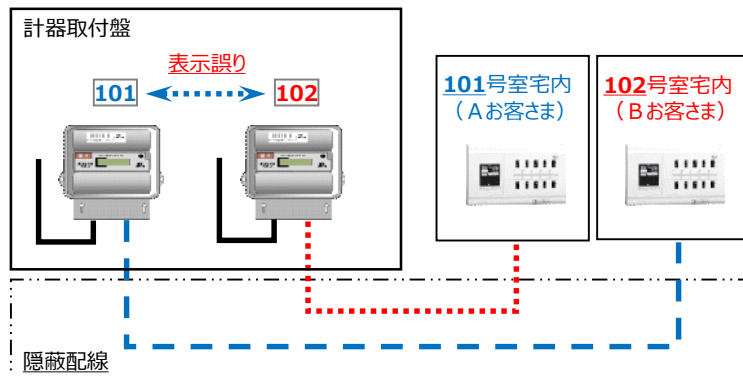
部屋番号表示誤り事例

計器取付盤に表示している
部屋番号が逆に表示されている

集計器盤には各部屋番号を確実に明記し、配線後の確認をお願いします

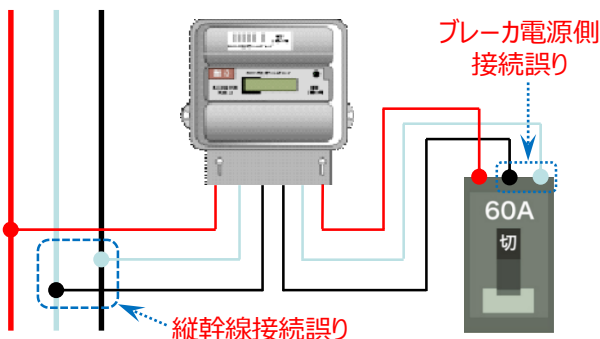
配線接続相誤り事例

幹線およびブレーカへの接続箇所
で白線と黒(赤)線が逆に接続されている

ブレーカの電源側等で配線を振替えすればお客さまは正常に電気をご使用いただけますが、正常に計量できない為、配線を振替えした場合は必ず弊社への連絡をお願いします
